Analyse thermique par drone

Identification des défauts

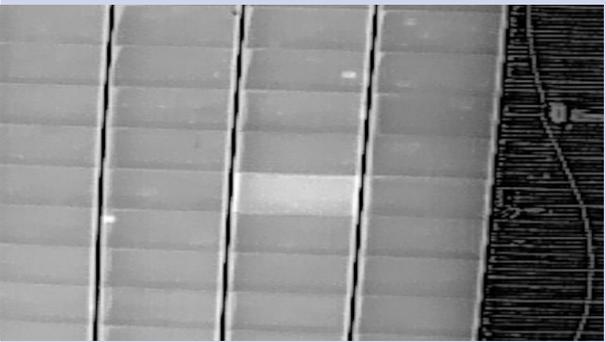
<p>Défaut module photovoltaïque : Un module est plus chaud que les autres</p>

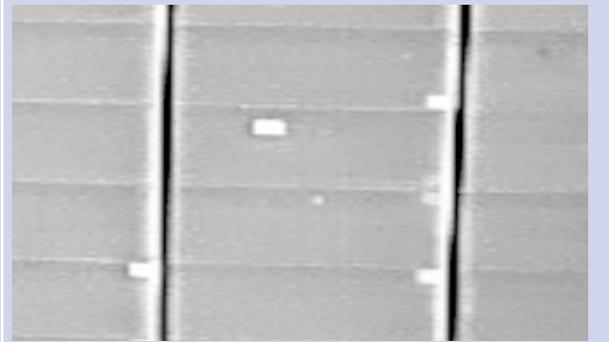
<p>Cellule ombragée: Une cellule est beaucoup plus chaude</p>

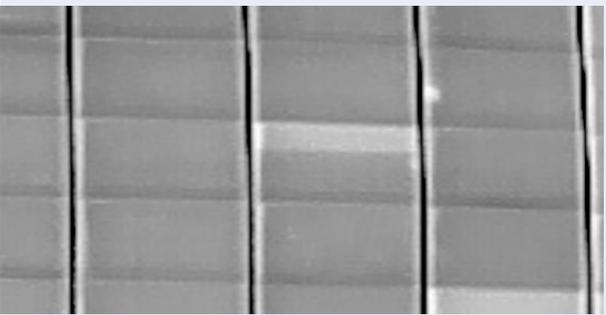
<p>Défaut de diode Bypass: Une ligne de cellules est plus chaude</p>

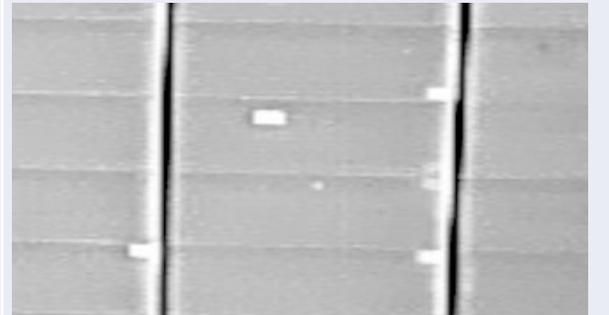
<p>Défaut hot spot : Une cellule est beaucoup plus chaude</p>

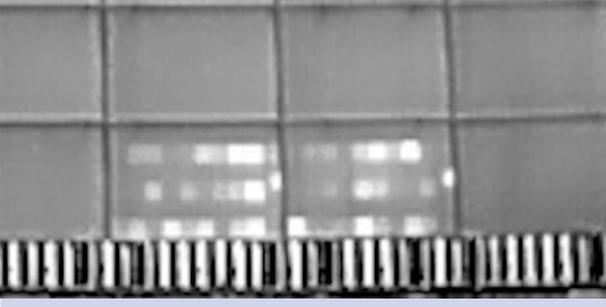
<p>PID ou Constellation de cellules</p>

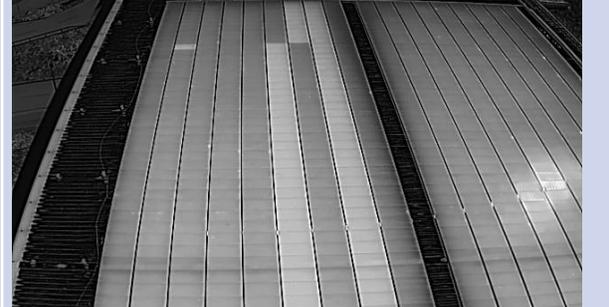
<p>Défaut d'un string de modules: Une ligne de panneaux est plus chaude que les autres</p>

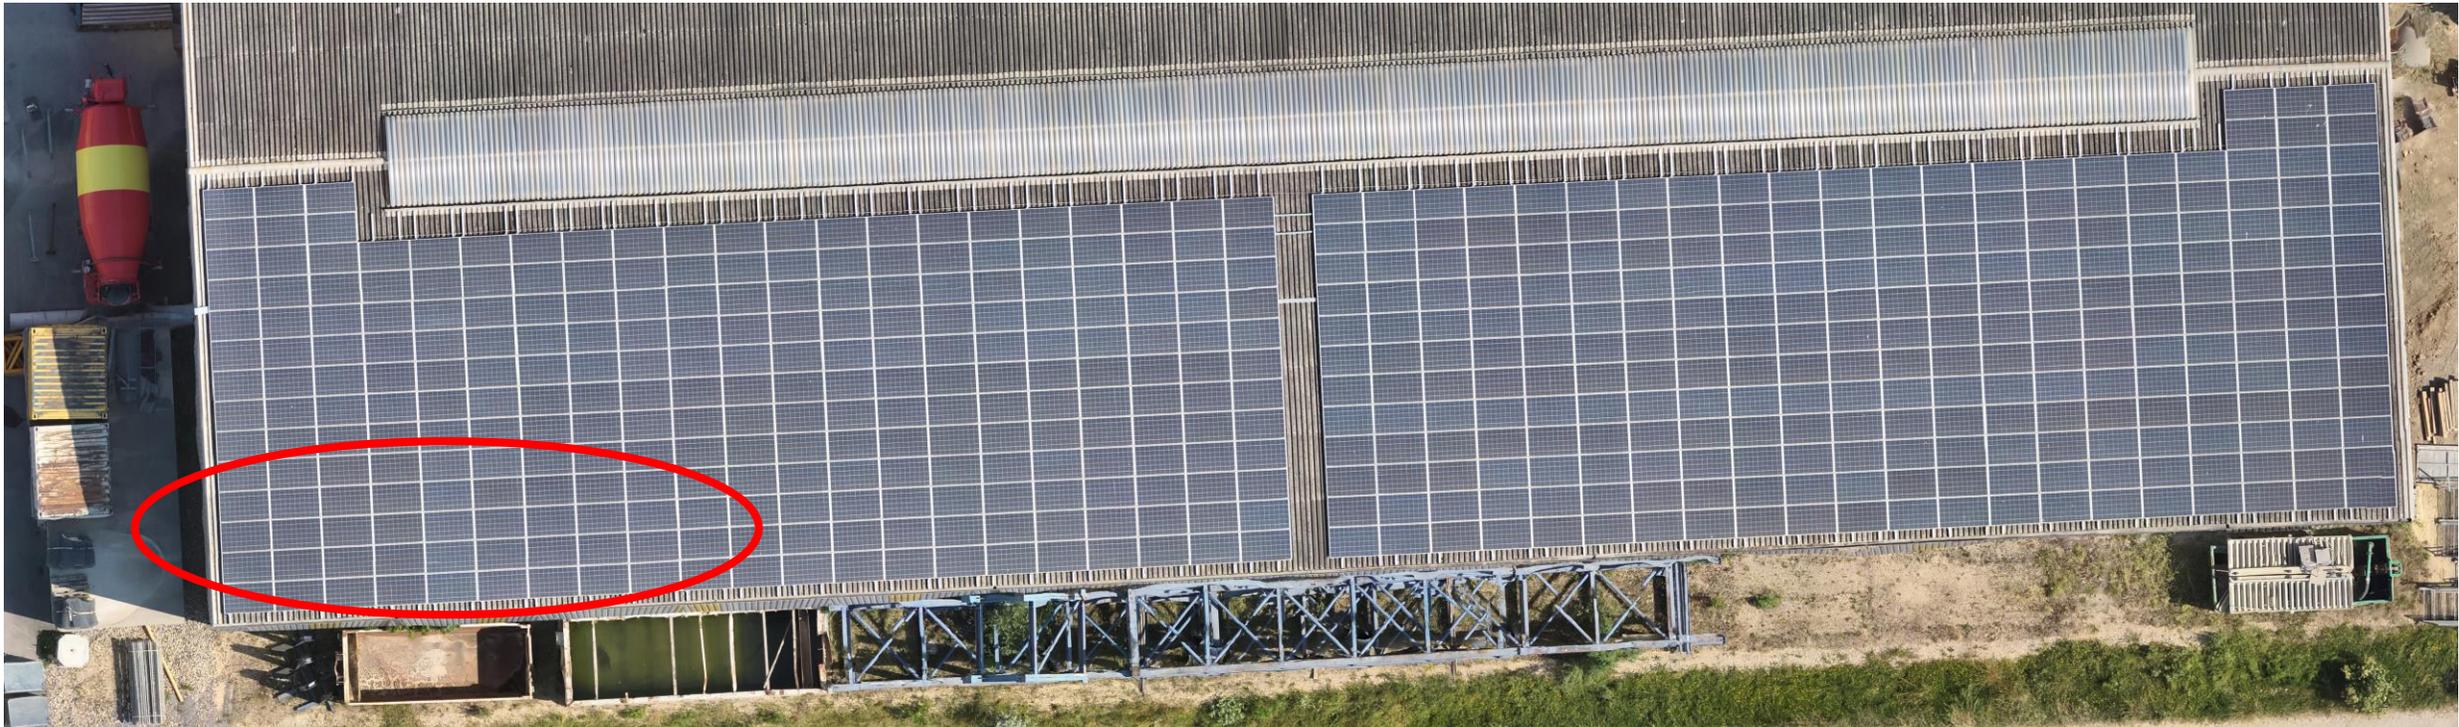
Etude de cas N°1

- Inspection d'un champ photovoltaïque de 950m² suite à un problème de production
- L'installateur a constaté une tension plus basse d'environ 110v sur le string N°6 (zone rond rouge)

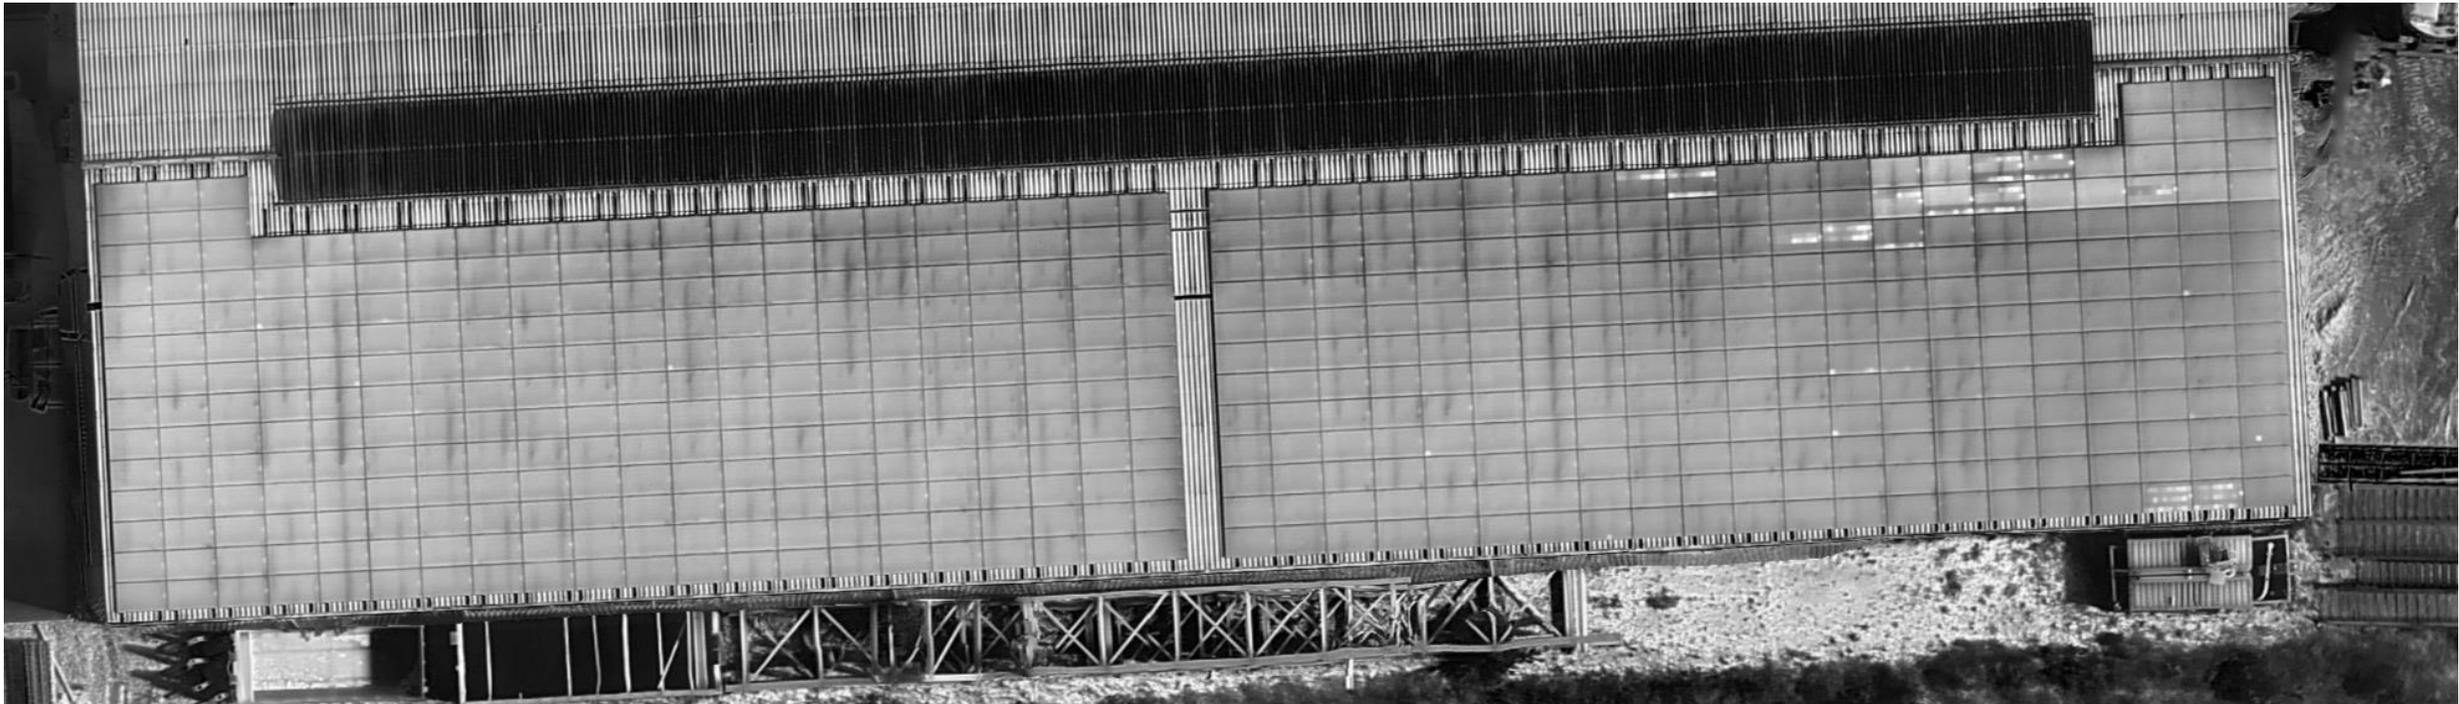
Etude de cas N°1 suite

- Durant l'inspection, nous avons constaté, que les défauts étaient concentrés en haut à droite de la toiture
- Au vu de ces informations, nous avons déconnecté le string N°6 de l'onduleur afin de le localiser précisément
- Nous nous sommes rendus compte que le calepinage ne correspondait pas à la réalité de l'installation

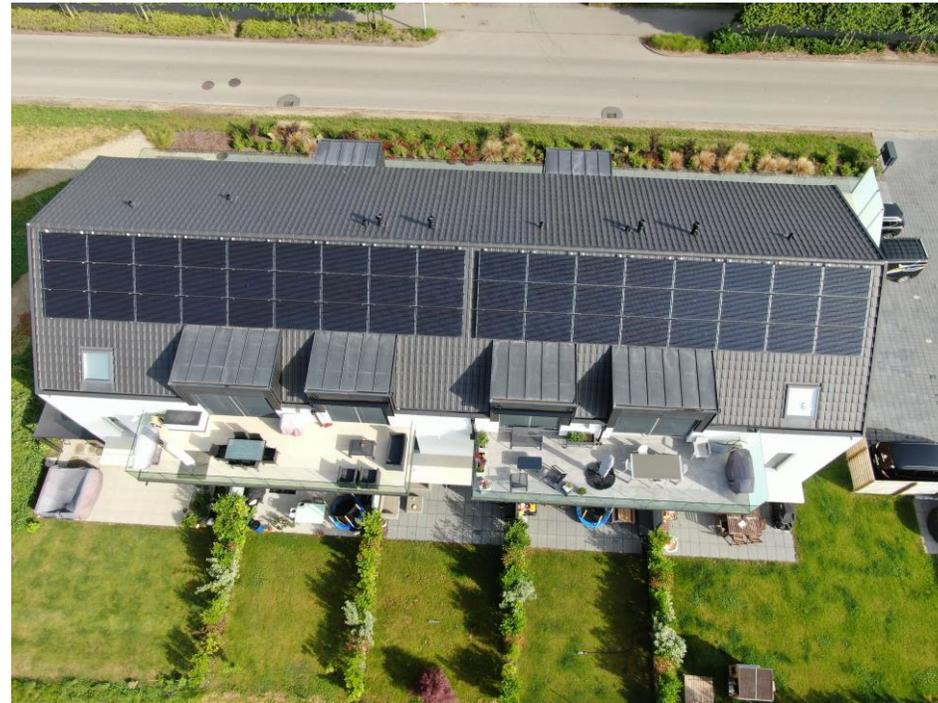
Etude de cas N°2

- Inspection visuelle d'un champ photovoltaïque à la suite d'une tempête de grêle
- A la suite de l'inspection, aucun dégât n'a été constaté

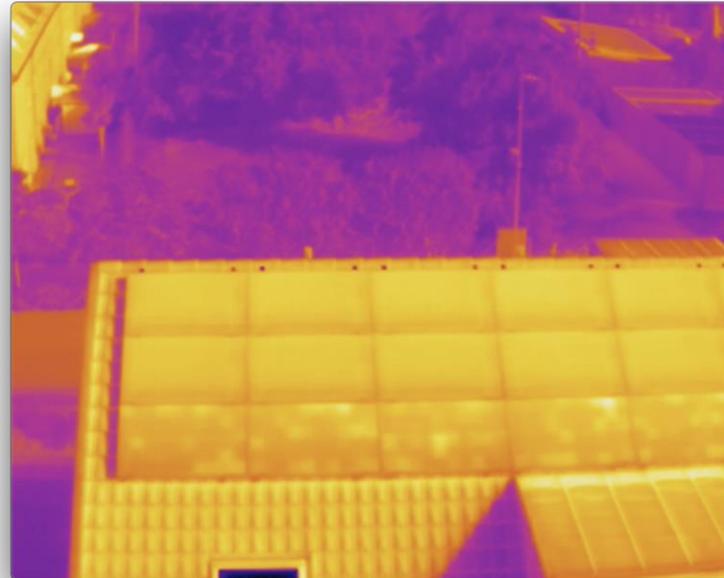
Etude de cas N°2 suite

- Nous profitons d'être sur place pour effectuer une thermographie
- Nous constatons qu'un string présente un échauffement anormal
- Après l'avoir signalé à l'installateur, il s'est avéré que les pôles + et – était croisés

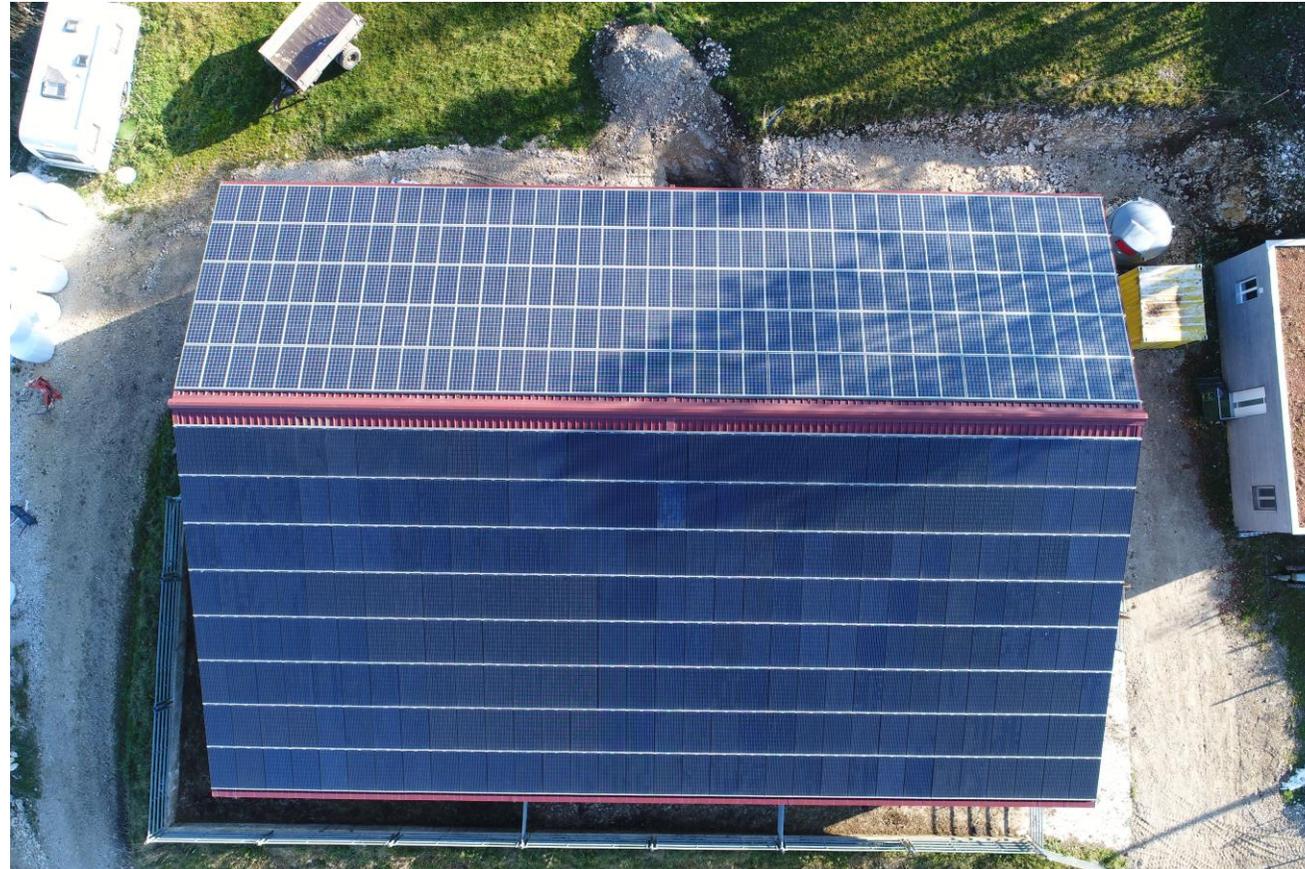
Etude de cas N°3

- Inspection visuelle d'un champ photovoltaïque à la suite d'une tempête de grêle
- Depuis le sol aucun dégât n'était visible. Durant le vol nous détectons un panneau plus clair que les autres

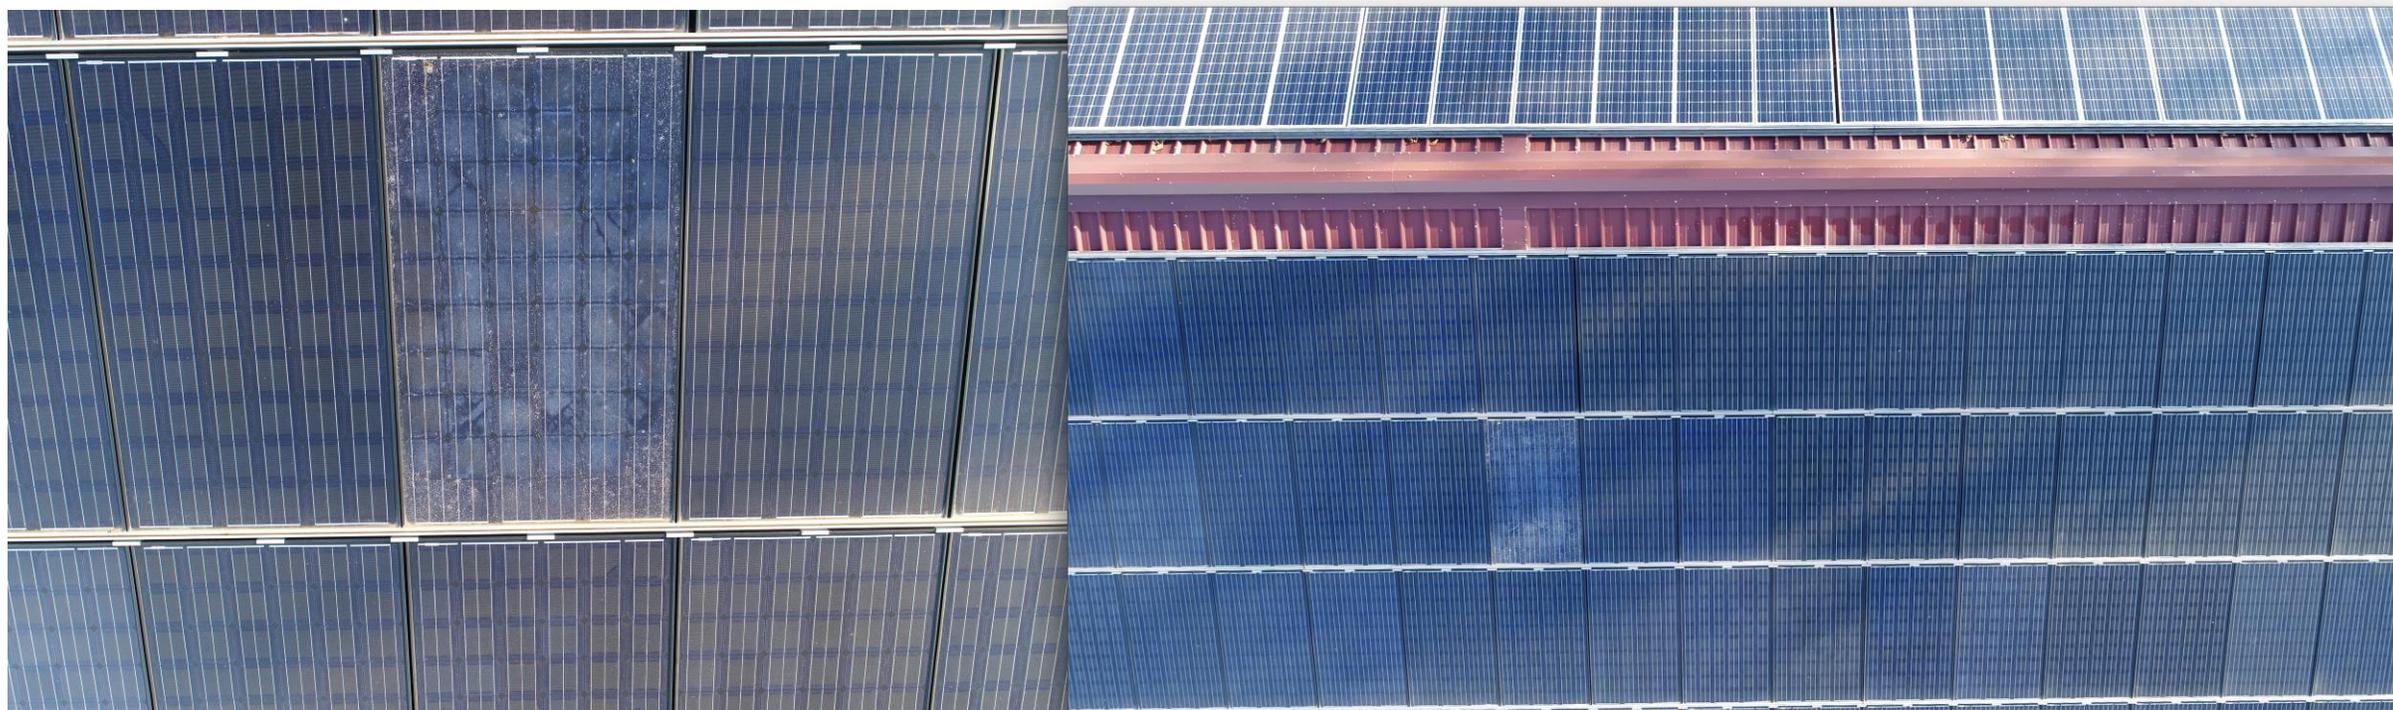
Etude de cas N°3 suite

- Après un zoom nous constatons que le verre du panneau est brisé à la suite d'un impact

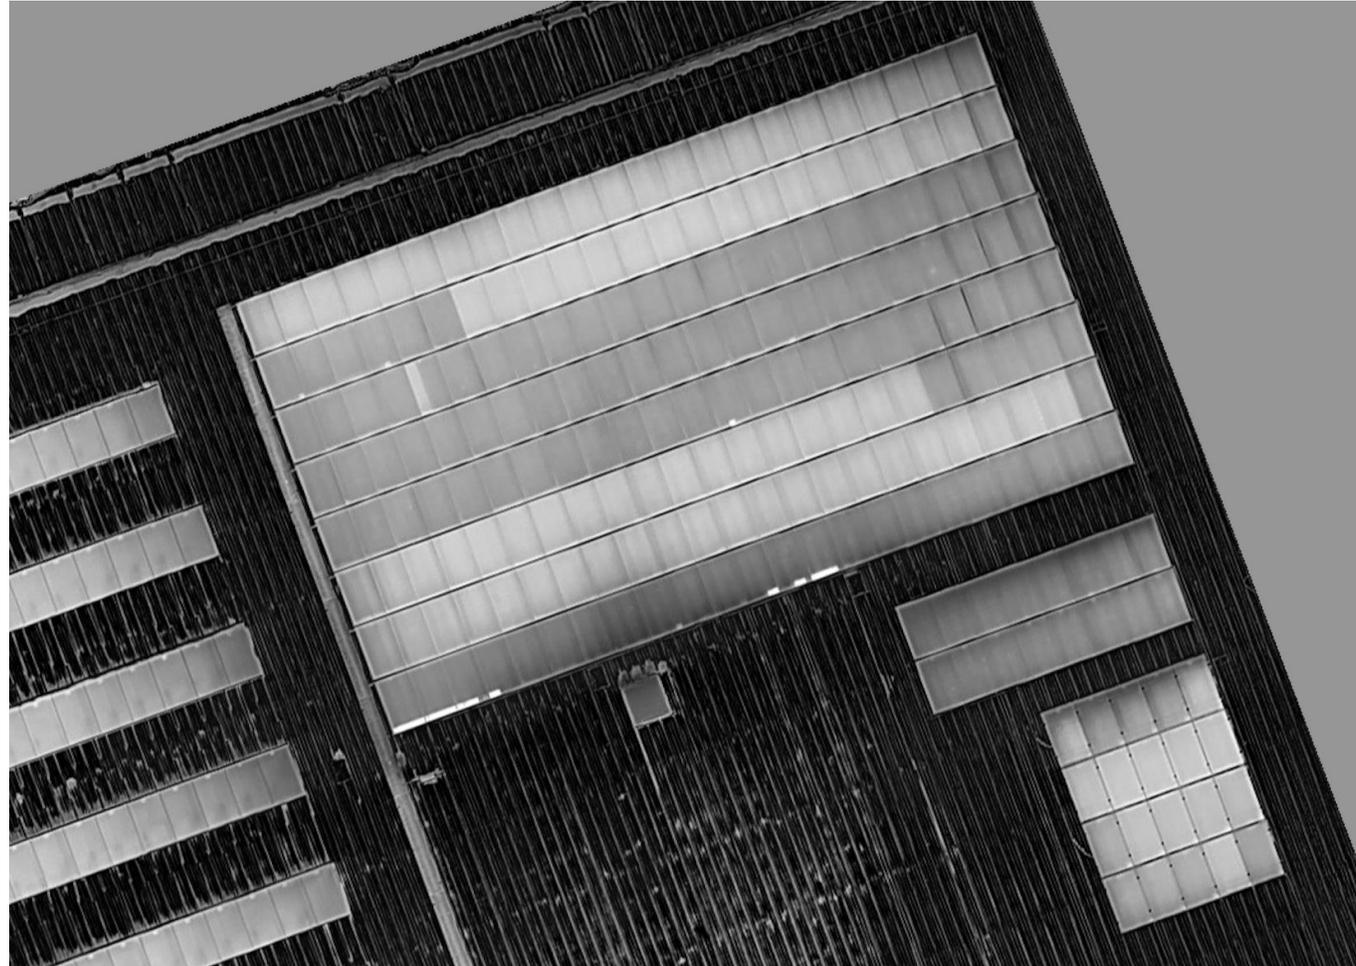
Etude de cas N°4 suite

- En effectuant un zoom sur une partie on peut constater plusieurs problèmes
