Accidents et responsabilités

Journée de formation Cinelec des 20 et 27 septembre 2023

Les accidents

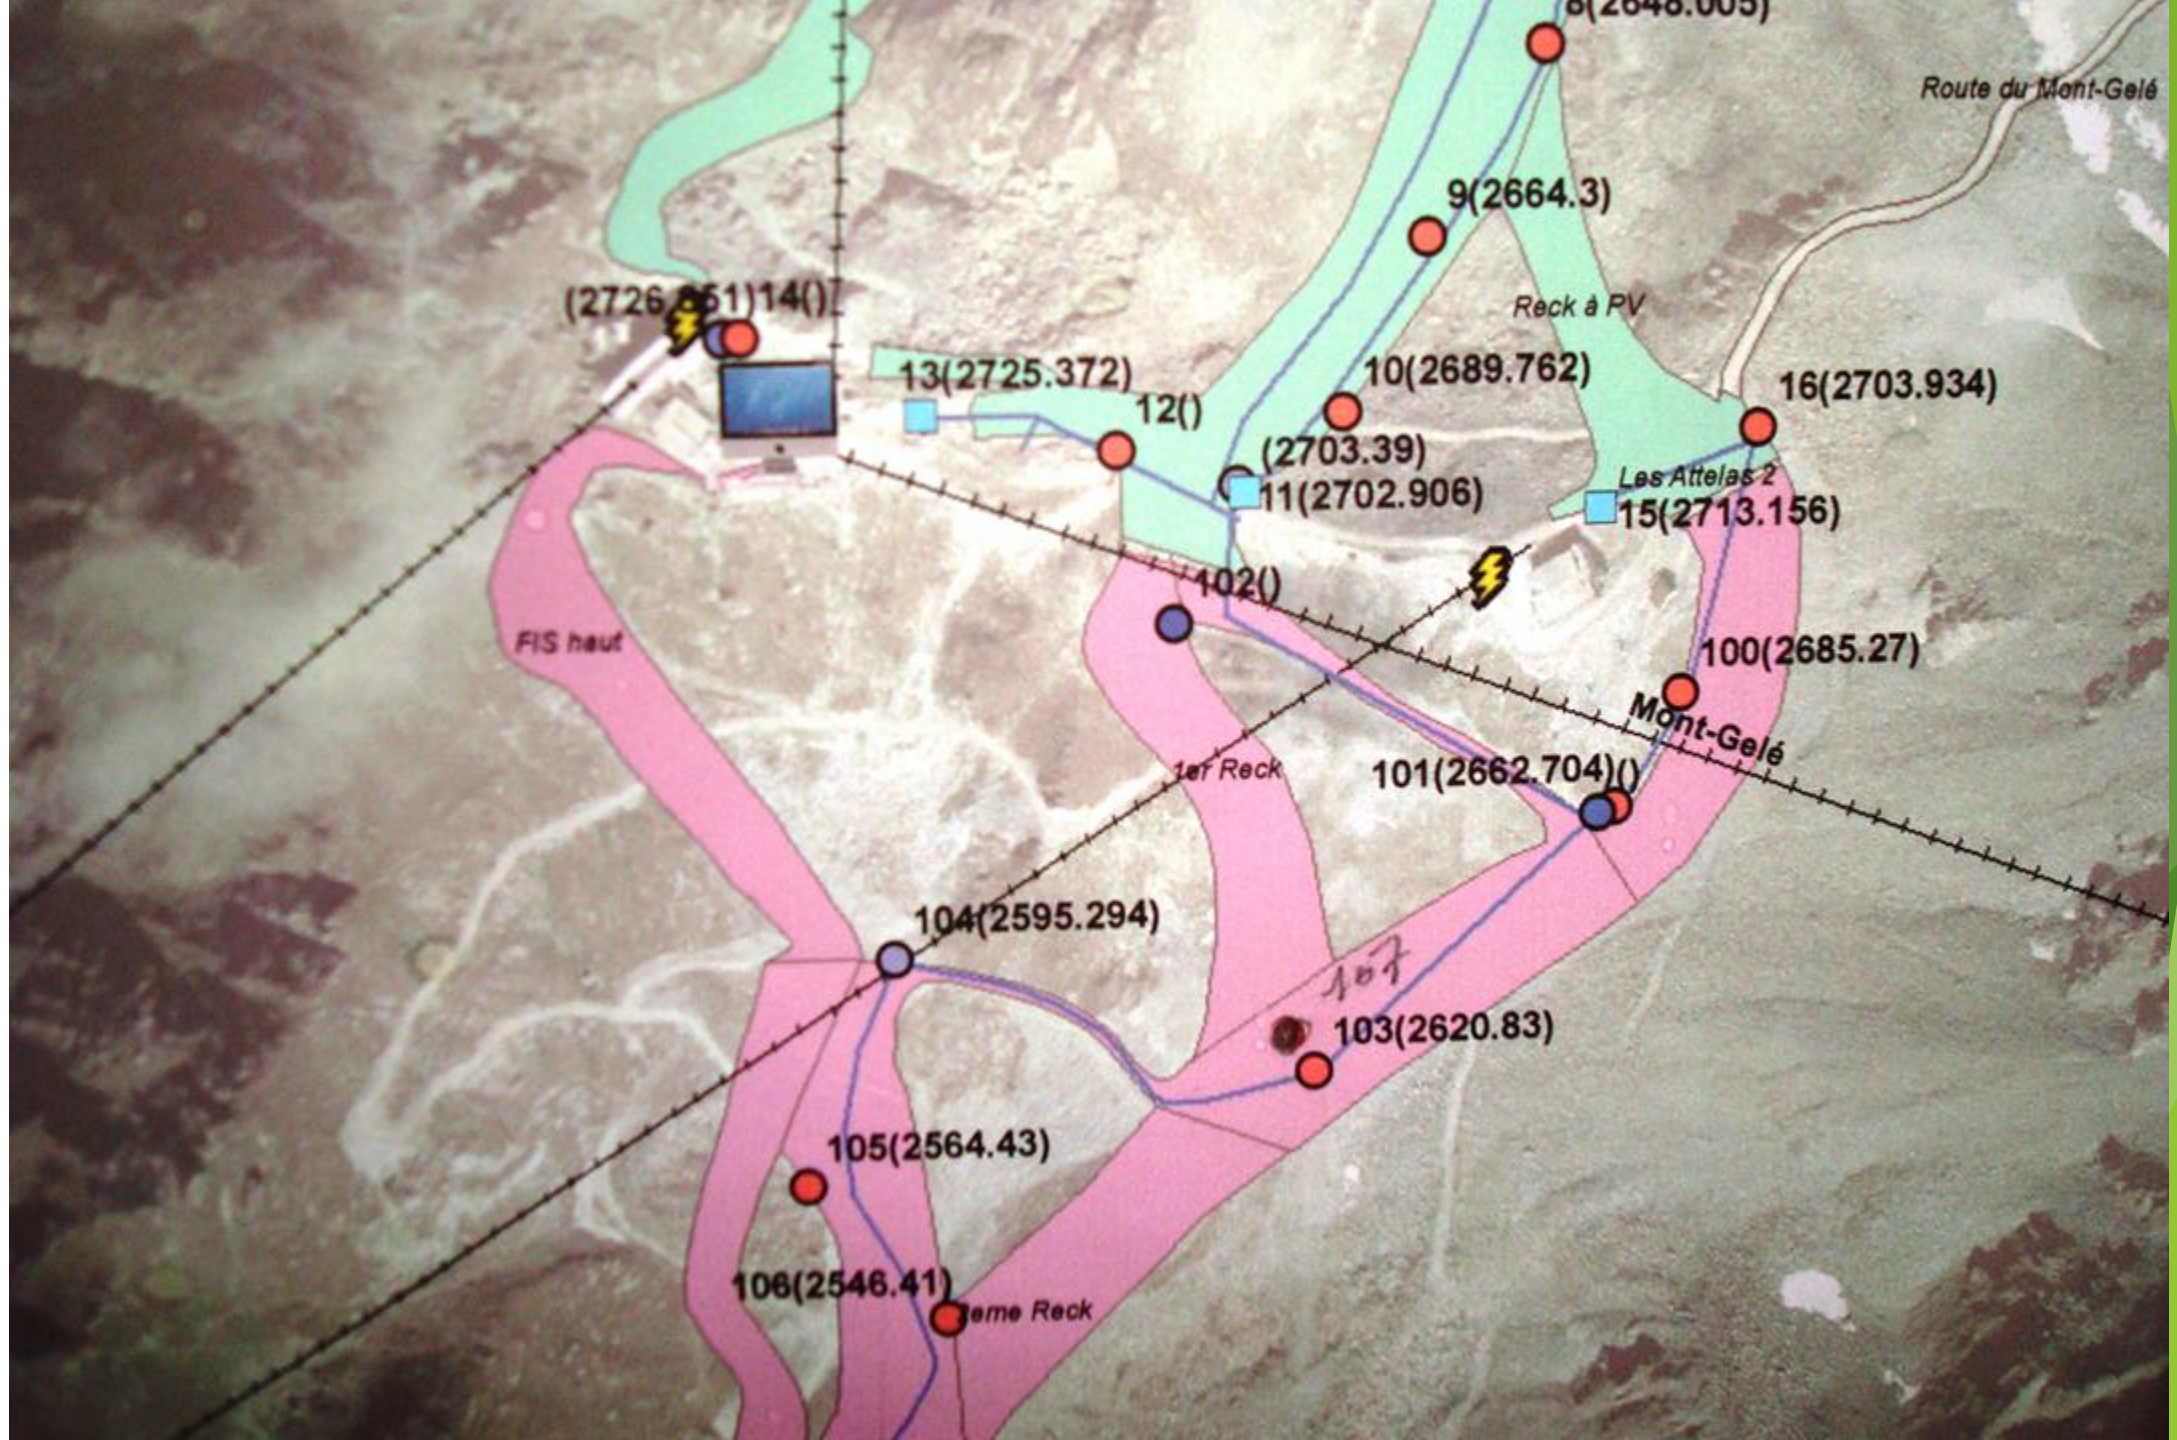
F3 canon a neige
150mm² 400A

WEBER VERTRIGROUP DIN Gr.2
VS2 400A/500V VDE660/T107
AC22/400V EC408/947-3

ch 11,10,103
104, 105, 106

F4 canons a neige
50mm² 200A

ch 12,13
cabane patrouilleurs

F5 LAC I
70° 250A

- Causes: Le monteur a bien coupé le courant, mais suite à une erreur d'étiquetage, il a coupé le mauvais groupe. Il a fait la VAT avec un appareil de mesure prévu pour l'électronique qui fait d'office la mesure de tension en continu, donc affiché une tension et il n'avait pas contrôlé son appareil avant l'utilisation

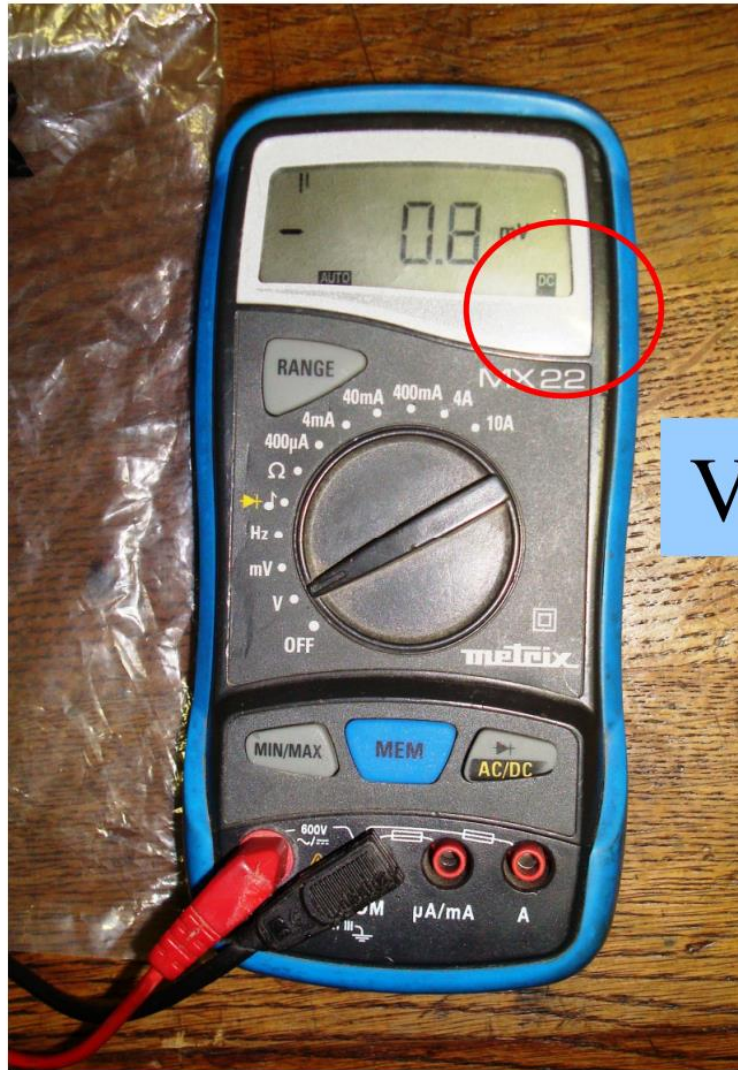
VDC

Multimètre pour application
« électronique » ;
mise en échelle directement en
DC à la mise en marche

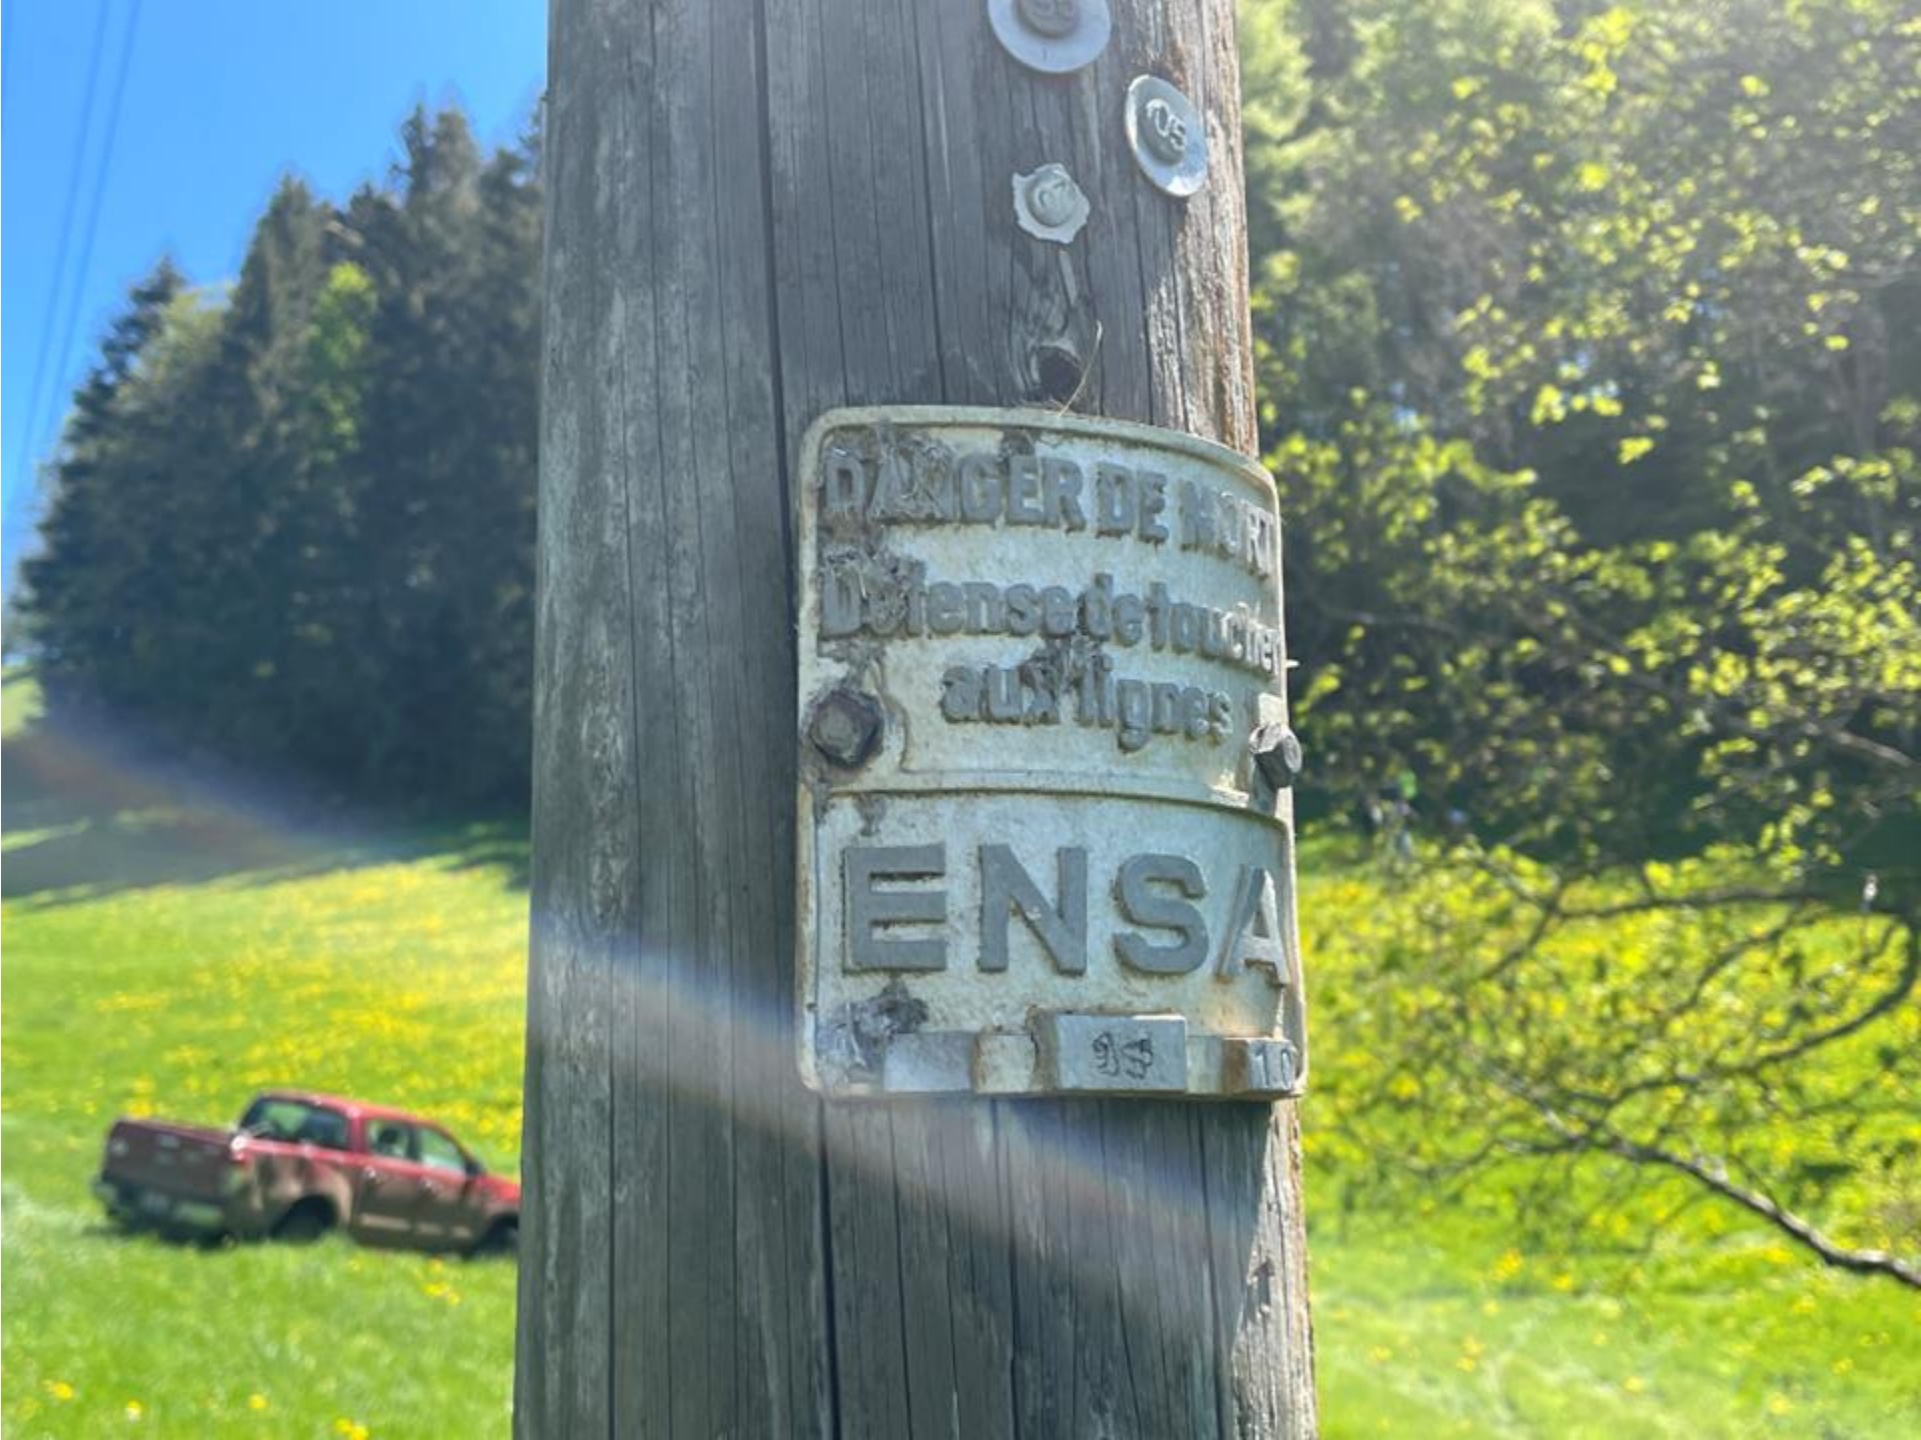
Agriculteur décédé par électrocution en installant un parc électrique pour le bétail

DANGER DE MORT
Défense de toucher
aux lignes
ENSA
93
10

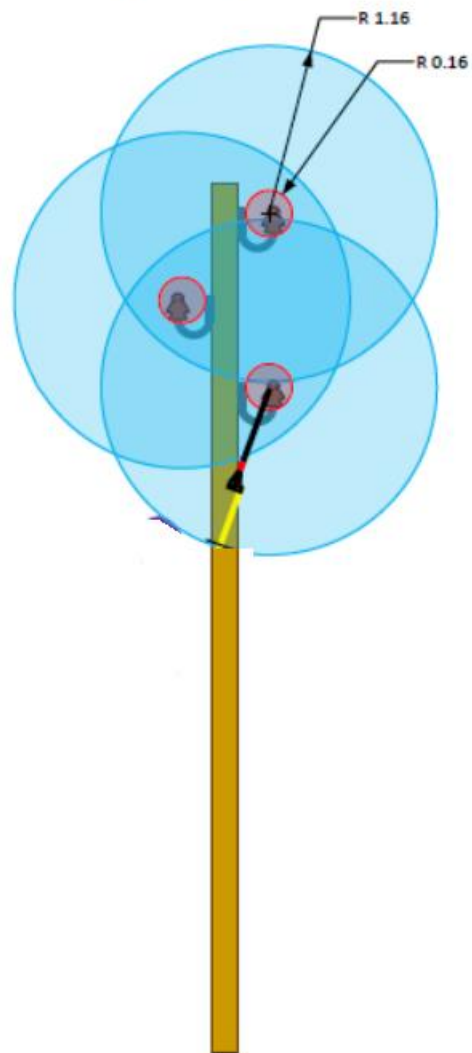
16 kV
SN EN 50110-1

Zone de
voisinage

Zone de
travail sous
tension
